**RAPPORT D'ENQUÊTE MARITIME**  
**M03C0016**

**ÉCHOUEMENT**

**DU PÉTROLIER *EMERALD STAR***  
**DANS LE CHENAL D'APPROCHE DU QUAI**  
**DE LA PURVIS MARINE LIMITED**  
**À SAULT STE. MARIE (ONTARIO)**  
**LE 15 AVRIL 2003**

Rapport numéro M03C0016

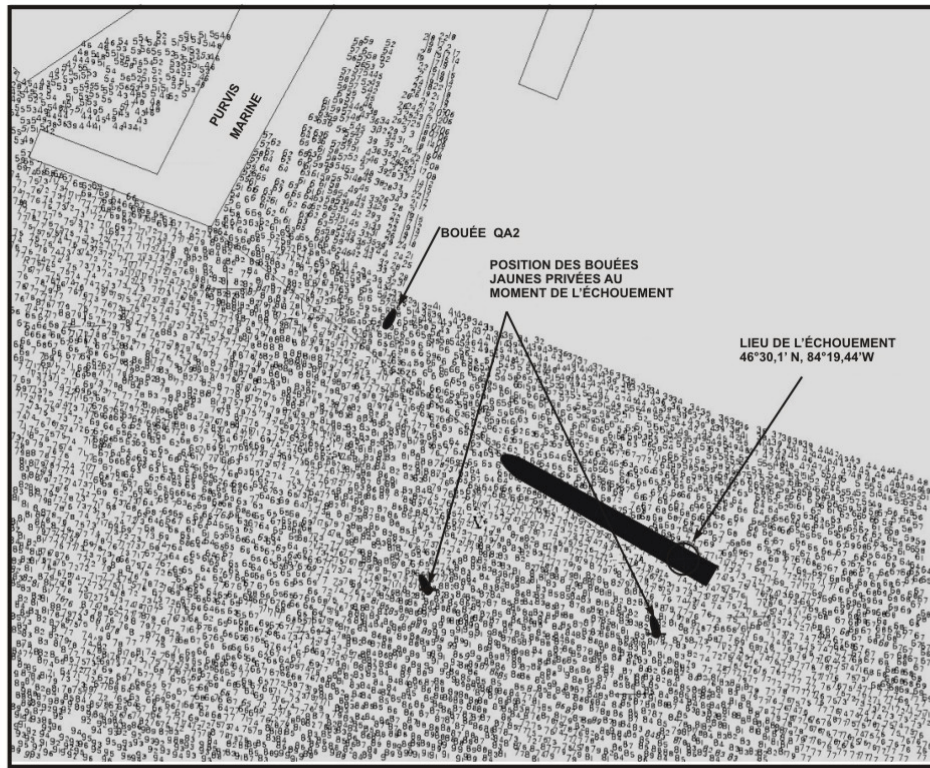
chenal d'approche qui figure sur la carte n° 14884 des États-Unis. Voir le croquis du secteur de l'accident à l'annexe A. La figure 1 montre la position à laquelle le navire s'est échoué par rapport aux bouées jaunes.

Figure 1. Position du navire échoué par rapport aux bouées jaunes privées.
